Powell街街景改善項目

項目概述

2017年5月18日

SFMTA
Municipal
Transportation
Agency

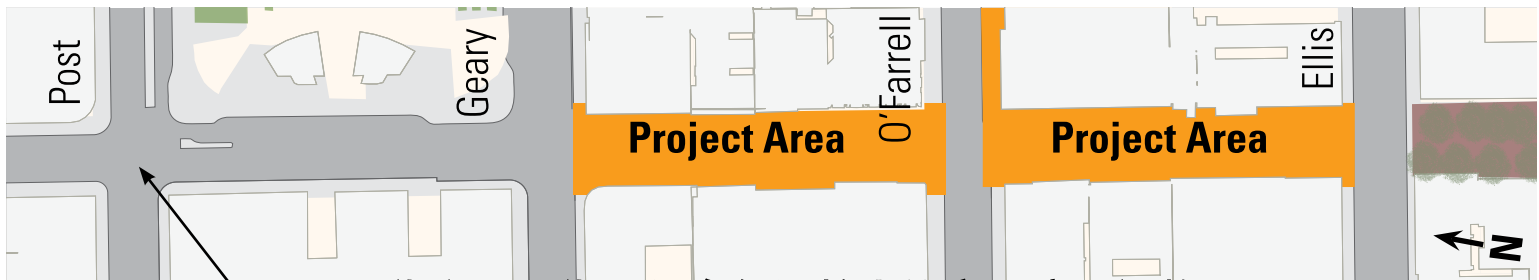
Powell街街景改善項目涵蓋了位於Ellis街和Geary街之間的Powell街南端的兩個街區。該項目與Powell街安全性和人行道改善試點項目（於2015年11月實施）以及Powell街人行漫步花園（於2011年7月建成）的足跡相吻合。它將採用一種永久性的設計方案來建設和改善這兩個成功的試點項目。在Powell街和Post街所進行的較小的安全性改善，以及對位於Powell街和O' Farrell街的38個車站的改善也是該項目當中的一部分。

Powell街和Post街可能會包涵較小的交通流量調整
